Service Info Nr. 88/14 Batterie PC625, geänderte Anschlüsse,
Service Info No. 88/14 Battery PC625, modified terminals
DG-1000M

Bruchsal den 13.03.2014
Date 13.03.2014

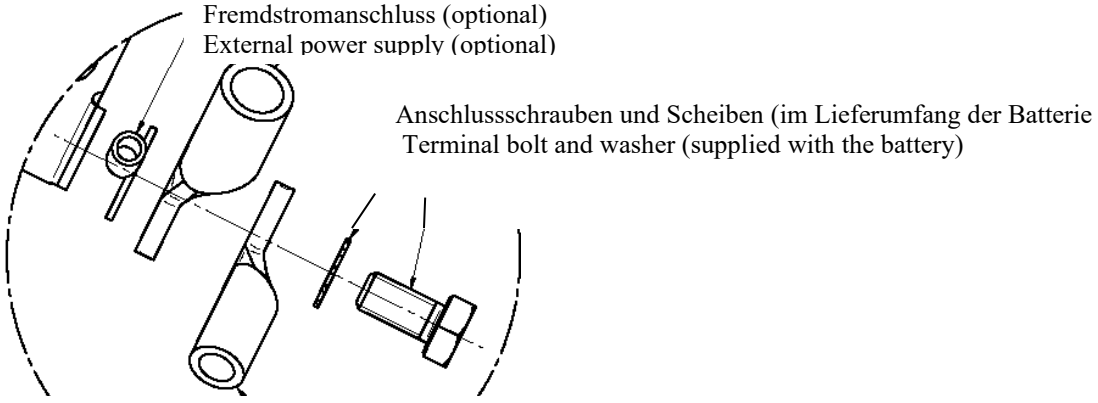
Verschraubung der Kabel am Minus-Pol
Wire connections at the negative pole

Plus Pol
Positive terminal

Minus Pol
Negative terminal

Gegenstand	:	Batterie PC625, geänderte Anschlüsse,
Subject	:	Battery PC625, modified terminals
Betroffen	:	DG-1000M, alle W.Nr. All ser. No.s
Dringlichkeit	:	Falls eine neue Bordbatterie eingebaut werden soll
Effectivity		In case of installation of a new main battery
Vorgang	:	Die Fa. ODYSSEY hat die Anschlüsse der Batterie geändert, dadurch wird der an
Accomplishment	:	der bisherigen Batterie am Minus Pol angeschraubte Aluminium-Masseverteiler nicht mehr benötigt. The ODYSSEY company has modified the terminals of the battery. Due to this change the Aluminium ground distributor plate at the negative pole is no more needed.
Maßnahmen	:	Verschraubung der Kabel an den Batteriepolen siehe folgende Skizze und Fotos.
Instructions	:	Wire connections see sketch and photos below.
Material	:	Batterie ODYSSEY PC625 mit Anschlussschrauben und Scheiben
Material	:	Battery ODYSSEY PC625 with terminal bolts and washers
