Technische Mitteilung Nr. 800/52

Gegenstand	:	Handsteuer, Aufhängung des Steuerknüppels, Sicherung der Gelenklager
Betroffen	Muster:	DG-800
	Baureihe:	alle
Dringlichkeit	:	Bis 20. Mär. 2026 (vgl. AD No. 2026-0010)

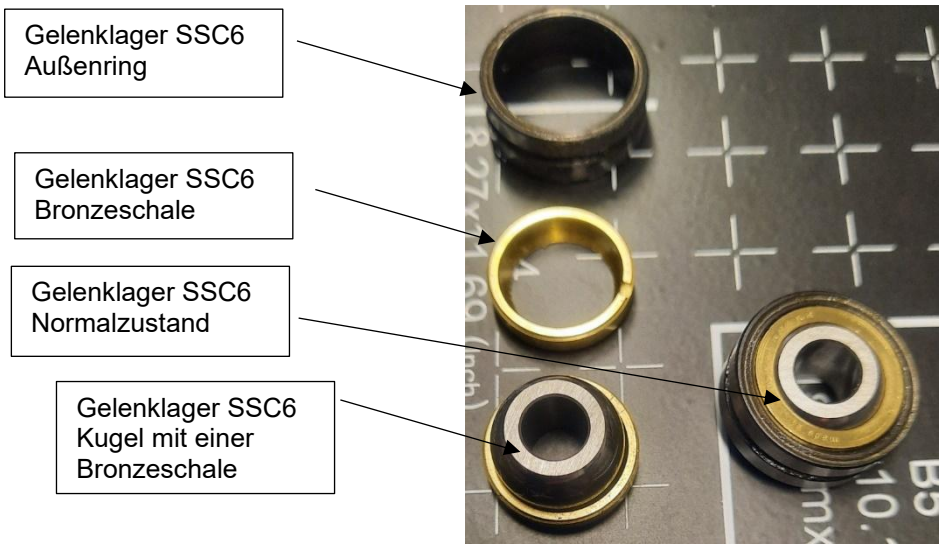
Bei einer DG-300 hat sich die Kugel eines der beiden Gelenklager in der Aufhängung des Steuerknüppels aus dem Lager gelöst. Dadurch konnte der Steuerknüppel aus dem betroffenen Parallelogrammhebel herausgezogen werden.

Gelenklager,
Bronzeschale, die sich gelöst hatte

Abbildung 1: Gelenklager (links: zerlegt, rechts: Normalzustand)

1. Knüppelsack lösen, hochheben und den Zustand der Gelenklager und der Verstemmung der Lager prüfen. Die Gelenklager auf Spiel prüfen, gemäß der Prüfanweisung am Ende dieser TM.

2. Falls bei Maßnahme 1 ein Mangel festgestellt wurde, so ist das betroffene Lager gemäß Service Info Nr. 01/92 (Revision 1) auszutauschen.
3. Die beiden Stoppmuttern, mit denen der Steuerknüppel in den Parallelogrammhebeln verschraubt ist, entfernen. Die beiden Hülsen unter den Lagern entfernen, diese nicht mehr verwenden. Stattdessen die neuen Hülsen 1St5a/8 einsetzen. Darauf achten, dass sich die Abflachungen oben und seitlich befinden. Das Sicherungsblech 1St5a/7 von unten aufstecken und mit 2 neuen Stoppmuttern M6 DIN985-8 zn verschrauben, siehe Zeichnung 1 St 038.
