Technische Mitteilung Nr. 800/50

Gegenstand	:	Spiel im automatischen Höhenruderanschluss, Einstellung
Betroffen	Muster:	DG-800
	Baureihe:	Alle
Dringlichkeit	:	Spätestens bis zum 15. Oktober 2024.

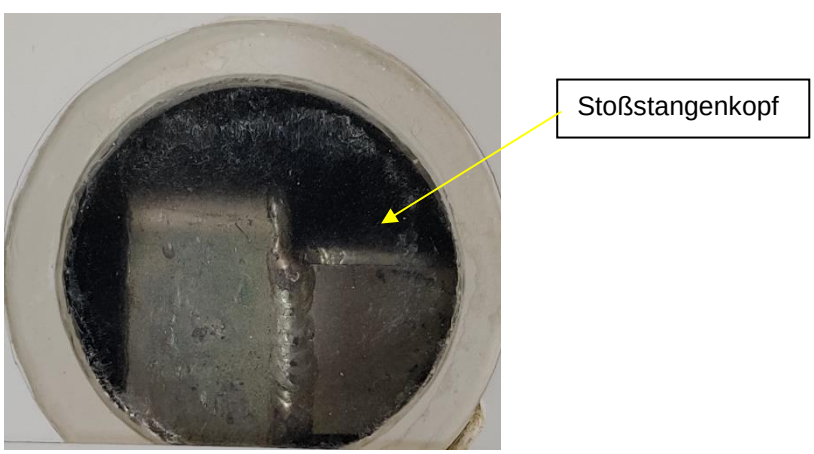
Abbildung 2, Blick durch das Schauglas

2.5 Das Höhenleitwerk montieren und beim Zurückschieben darauf achten, dass keine größere Kraft aufgewendet werden muss. Durch Blick durch das Schauglas prüfen, ob die Rolle sich ganz im Trichter nach vorne bewegt, siehe auch Fotos am Ende der TM. Höhenruderausschläge überprüfen und falls nötig korrigieren.
